## Vedligeholdelsesplan

A/B Blommegrenen  
Blommegrenen 241, 5220 Odense SØ

**Sag** 2076851  
**Adresse** Blommegrenen 241, 5220 Odense SØ  
**Ejer/Lejer/Afsnit** A/B Blommegrenen  
**Konsulent** Jakob Guldbjerg

**Dato** 30.11.2018

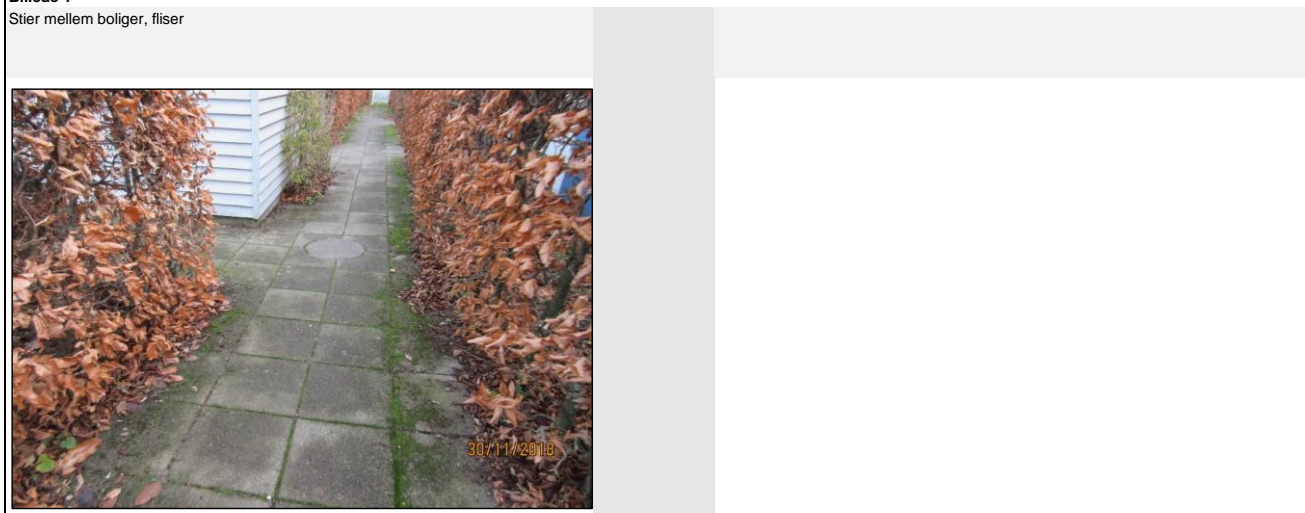
**Billeder:**  
**Billede 1**

**Tilstandsvurdering:**  
 Belægningen fremstår som udført ved opførelsen af bebyggelsen, og er generelt i god og intakt stand.  
 - Særligt er belægningen i områder med skævheder/ujævne bl.a. omkring sandfangsbrønde, p-plads og langs afgrænsende hække samt belægningen er generelt med ukrudt og mangelfulde/- nedbrudte fuger.

**Vedligeholdelses- og reparationsinstruks:**  
 - Normal vedligehold er påkrævet.  
 Belægninger efterses årligt, evt. lunke i belægningen oprettes, fuger renses for ukrudt og sandes for at opretholde en god og stabil belægning.

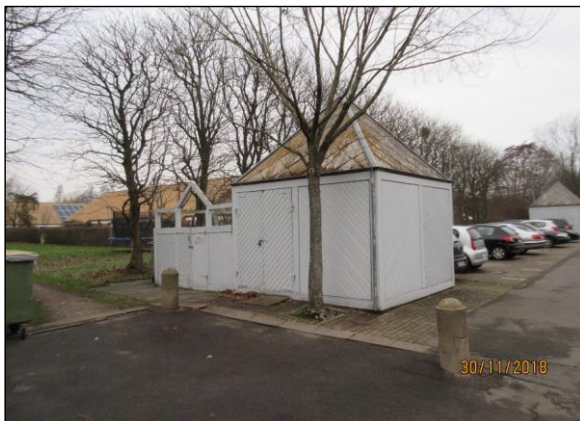
**Billede 1**

Udhuse er udført som stolpekonstruktion på punktfundament, som generelt er i god og intakt stand.  
 - Særligt er beklædningen udsat for nedbrydning grundet utilstrækkelig afstand til terræn, og opfugtning af beklædning fra nedløb.

Udhuse, P-plads

- Øget vedligehold er påkævet.  
 Udhuse malerbehandles hvert 7. år, og ved konstatering af nedbrudt træ udskiftes dette.  
 Bord/-bænkesæt - løbende vedligehold som indebærer nedslibning samt maling hvert 2-3. år, efterses årligt.

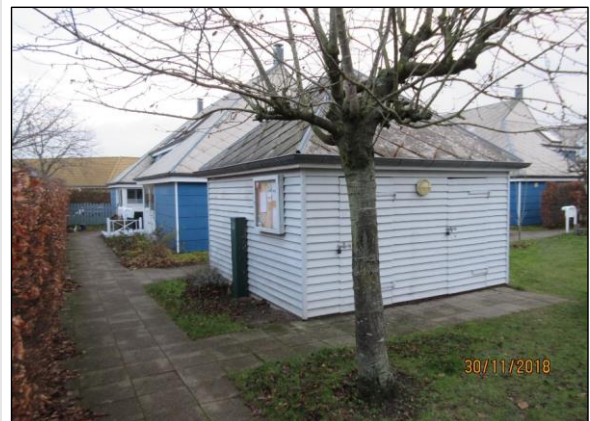
**Billede 2**

Udhuse, fælles område

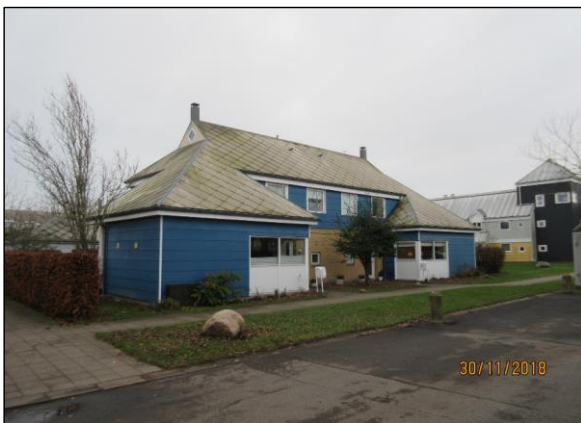
**Tilstandsvurdering:**  
 Facader og gavle er generelt i god og intakt stand.  
 - Særligt skal der påregnes udskiftning af karnapper (facade nordvest) da facadepartier inkl. hjørnestolpe er nedbrudte.

**Billede 1** Karnapper, facade nordvest  
**Billede 2** Karnapper, hjørnestolpe + partier med nedbrydning

**Vedligeholdelses- og reparationsinstruks:**  
 - Normal vedligeholdelse er påkrævet, dog undtaget karnapper.  
 Årligt eftersyn, løse fuger afrenses til fast bund, hvorefter det reetableres med mørtel. Ved revnet mursten udskiftes disse til tilsvarende type som eksisterende.  
 Hjørnestolper/-stolper og facadepartier i karnap udskiftes helt.

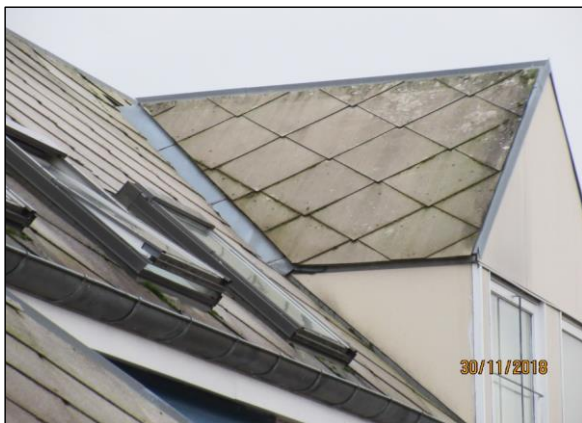
**Tilstandsvurdering:**  
 Tagkonstruktion inkl. tagbelægning er generelt i god og intakt stand.  
 - Særligt er vedligehold nødvendigt da der er konstateret alge- og mosbegroninger på tagflader samt i områder eternitskifer, som har løftet sig i samlinger.

**Billeder:**  
**Billede 1** Tagbelægning, kviste og skotrender  
**Billede 2** Tagbelægning, løftede pladesamlinger ved rygninger

**Vedligeholdelses- og reparationsinstruks:**  
 - Øget vedligehold er påkrævet.  
 Eftersyn af tagarealer hvert 2. år, algebehandling af tage hvert 5. år for at opretholde levetiden.

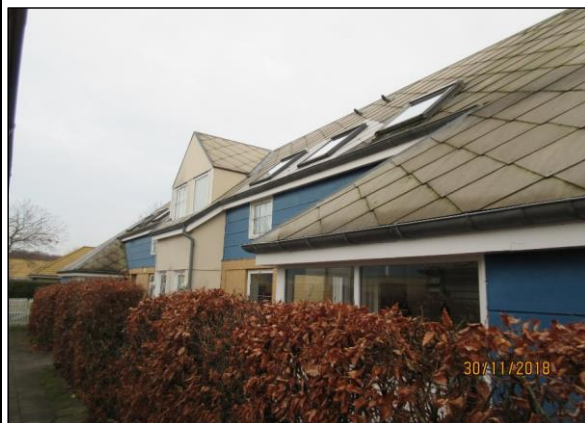
**Billede 1**

Udvendigt træværk på gavle og facader er generelt i god og intakt stand, der er dog algevækst på dele af træværket.

Udvendigt træværk, udhæng

Udhæng, sternbrædder af træ, afrensning og eventuelt nedbrudte træværk udskiftes. Der foretages malerbehandling af træværk min. hvert 7. år.

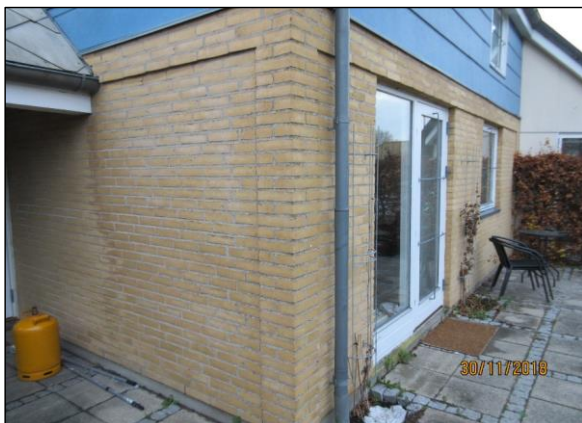
**Billede 1**

Fugebånd om vinduer og døre er har fugeslip, og er flere steder revnet i overflade.

- Særligt er vinduer og døre udsatte i klimaskærm mod nordvest og sydvest, og der må påregnes udskiftning af ca. 1/4 vinduer inden for en kortere årrække på 3-5 år samt en generel udskiftning af fuger omkring alle vinduer og døre.

Terrassedøre, facader

Ved udskiftning af fuger fjernes eksisterende fuger, overflade primes og der ilægges ny elastisk gummifuge.

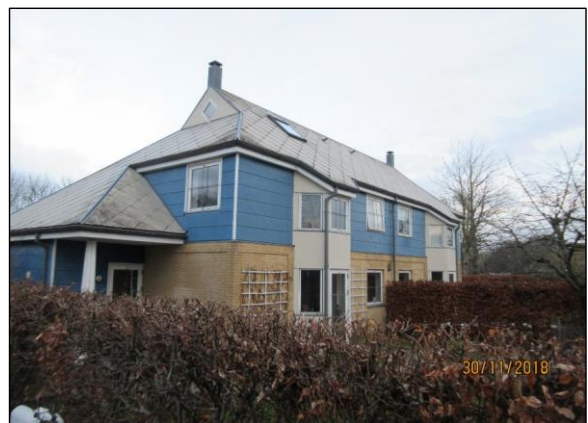
**Billede 2**

Vinduer, gavl + facade

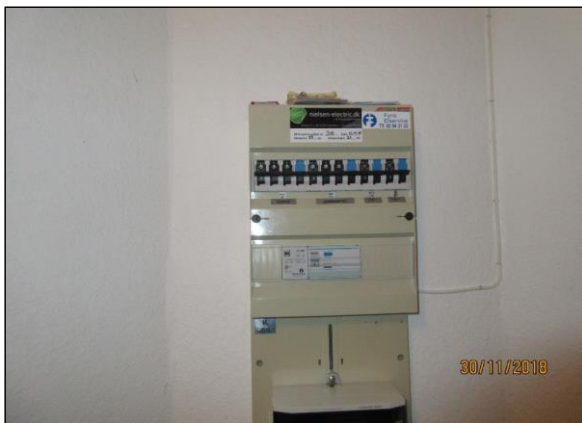
**Billede 1**

Eltavle, entre/gang

- HFI/HPFI-afbrydere skal afprøves/testes mindst én gang om året.  
 Det er vigtigt at fejl og skader udbedres hurtigt og at andelshavere opfordres til at meddele sådanne. Arbejdet skal udføres af en godkendt autoriseret elinstallatør

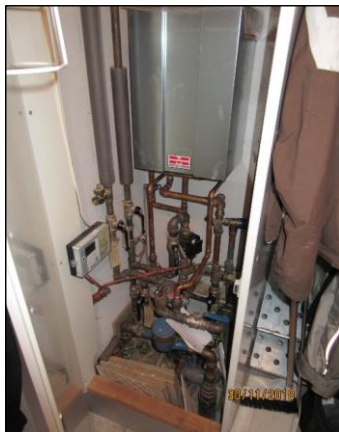
**Billede 1**

Fjernvarmeinstallation, vekslere
