Svampeundersøgelse

•
21477-1
•

**Blommegrenen 255+263
5220 Odense SØ**

Svampeundersøgelse - Blommegrenen 255 & 263, 5220 Odense SØ

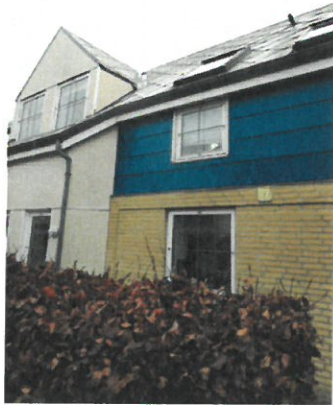
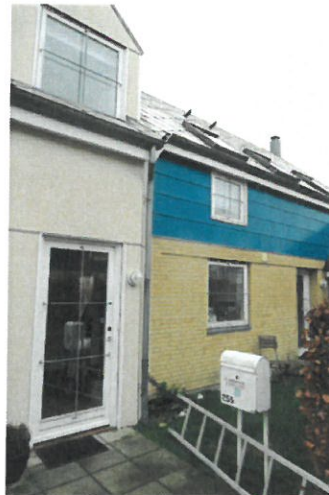
Foto 1 og 2, bygningen set fra stien / indgangen.

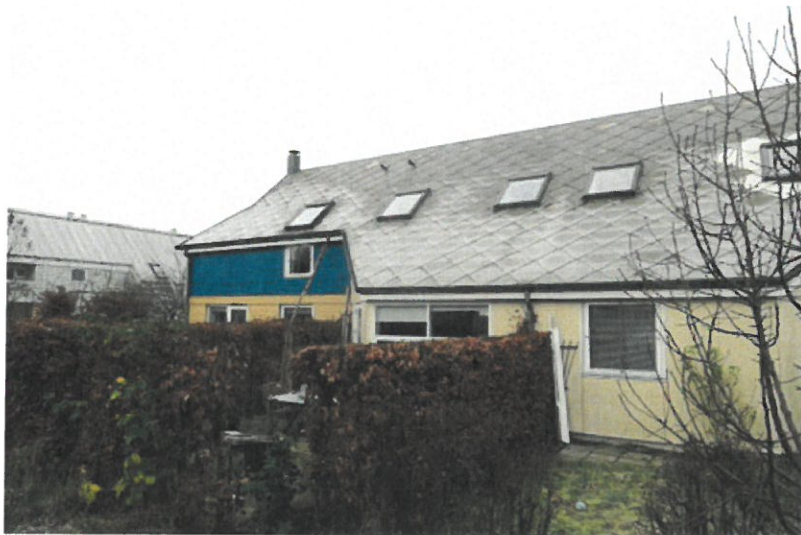
Foto 3, bygningen set fra havesiden.

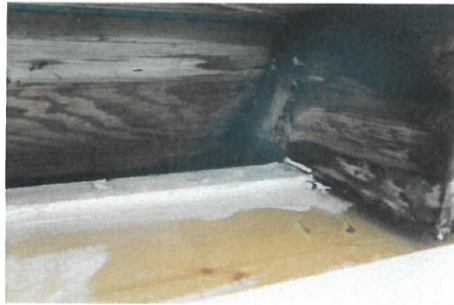
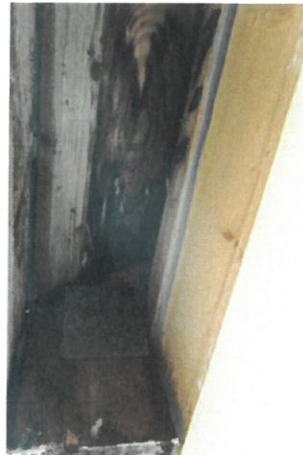
Udhænget er åbent op og undersiden af krydsfinerpladen kunne besigtiges. Der er tegn på nedbrydninger i krydsfinerpladen og i spæret samt i den klods som holder underbrædderne i udhænget. Der er tydelig en opfugtning til stede af konstruktionen.

Der kan ses vanddråber på undersiden af undertaget (monarfol). Der er målt mere end 28% træfugtighed i trækonstruktionen.

er udtaget træstykker af klods på spær & spær.

Foto 4 og 5, opfugtninger og skader på trækonstruktioner i tagudhænget, mod havesiden.

Prøverne P.1 og P.2 bedømmes som rådskader. Se nedenstående definition.

Underbrædderne i tagudhængen udskiftes.

De klodser, som sidder i udhængen og holder underbrædderne, skal udskiftes.

Spærenderne, disse kan afrensnes for det nedbrudte træ og derpå kan de gennemimpregneres. Er der styrkesvæk af spærene skal de udskiftes.

Krydsfinnerplader ved tagfoden skal udskiftes, der hvor de er nedbrudt. Er der styrke nok tilbage i dem kan de bevares og overfladeimpregneres på alle siderne.

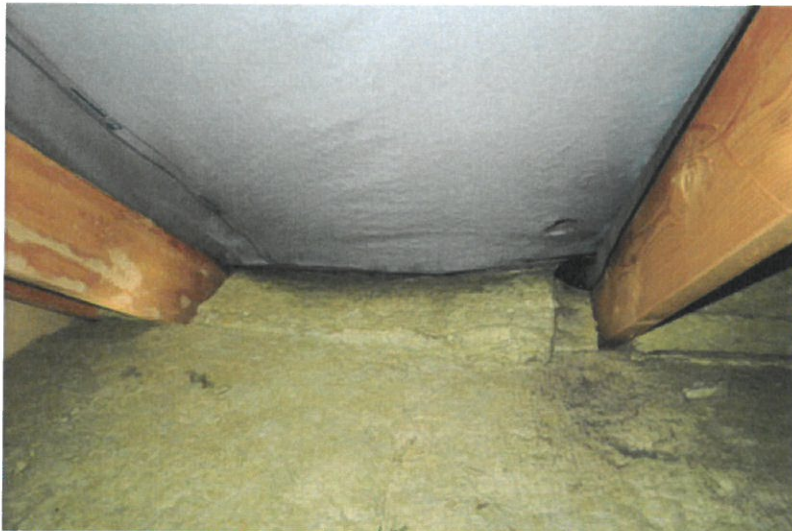
Der er adgang til boligen samt til spidsloftet på bygningen. Det kan konstateres, at flere steder ligger isoleringen ud til undersiden af undertaget. Der er lagt et hvidt plastikrør mellem isoleringen og undertaget enkelte steder, som formentlig skal fungere som et ventilationsrør. Det fremgår ikke hvor det ender i konstruktionen.

Foto 6, undertaget som hænger ned på isoleringen mod havesiden.

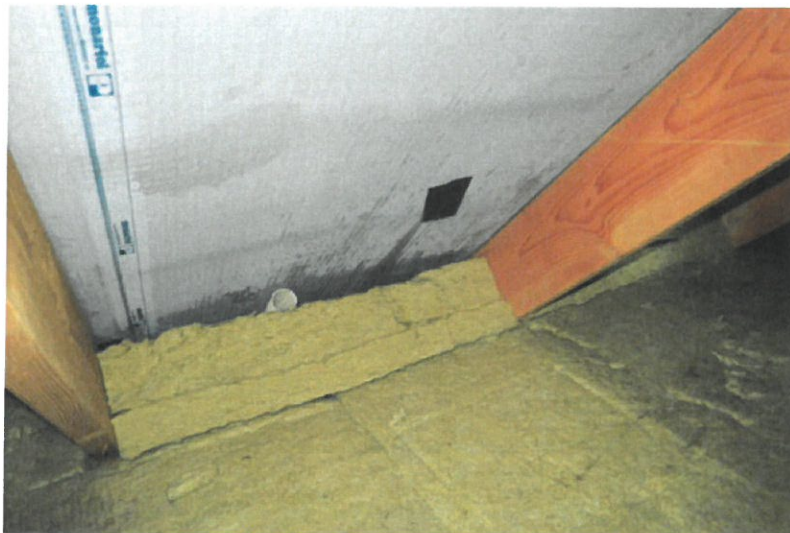
På undersiden af undertaget, kan det tydeligt ses at der fugt ansamlinger, som starter fra den vandrette isoleringen på spidsloftet, og som forsætter ned af undertaget mod tagfoden.

Foto 7, kondensvand på undersiden af undertaget (det mørke område) mod havesiden.

Årsagen til disse kondens ansamlinger på undersiden af undertaget, er formentlig pga. af utilstrækkelig ventilation af tagfladen fra tagfoden og op til kippen.

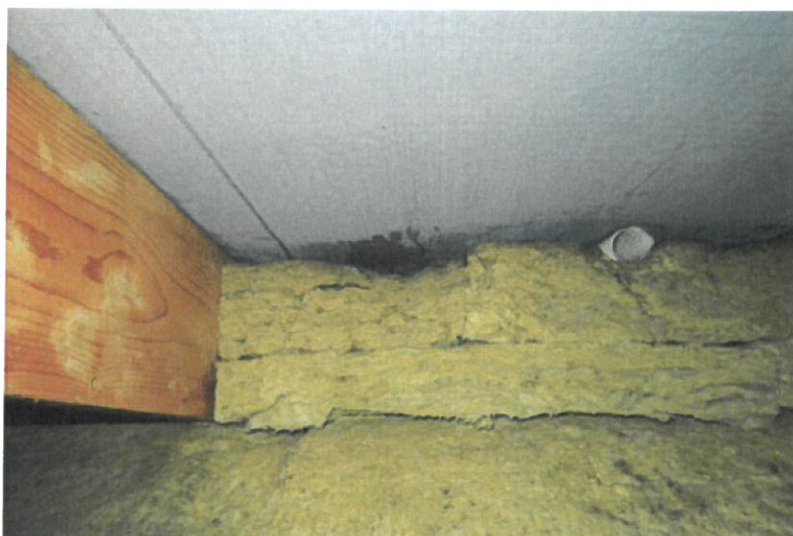
Det samme gør sig gældende for tagfladen mod stien (indgangen til boligen). Her er der den samme fugtansamling på undertaget.

Foto 8, kondensvand på undersiden af undertaget (det mørke område) mod stien/indgangen.

Der er ikke nogen udluftning i kippen af undertaget. Der er lavet et hul i undertaget ca. Ø6 cm cirka 20-30 cm før kippen. Det er etableret et hul i mellem hvert spærfaq og i begge sider af tagfladen.

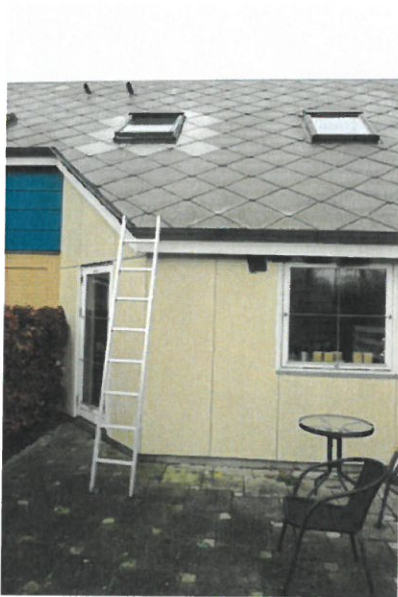
Foto 9, bygningen set fra havesiden.

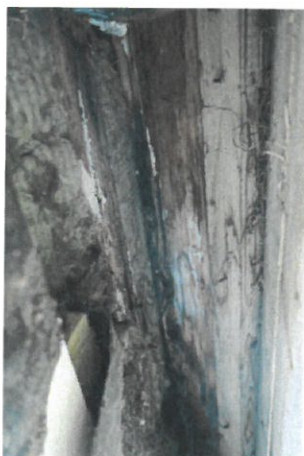
Udhænget er åbent op og undersiden af krydsfinerpladen kunne besigtiges. Der er tegn på nedbrydninger i krydsfinerpladen og i spæret samt i den klods, som holder underbrædderne i udhænget. Der er ligeledes konstateret nedbrydninger i den vandrette rem og i toppen af stolpen i den bærende del af vægkonstruktionen. Der er tydelig en opfugtning til stede af konstruktionen.

Der kan ses vanddråber på undersiden af undertaget (monarfol). Der er målt mere end 28% træfugtighed i trækonstruktionen.

Foto 10, opfugtninger og skader på trækonstruktioner i tagudhænget, mod havesiden.

De opfugtninger, som kan observeres i taghænet, stammer formentlig fra kondensdannelsen, som opstår på undersiden af undertaget og som løber ned af denne og afvander i taghænet. Det er formentlig kun i den kolde periode af året, at der opstår disse kondens problemer.

Skader på den bærende rem (vandrette) i vægkonstruktionen (facadevæggen) kan afrensnes for det nedbrudte træ og derpå kan den gennemimpregneres. Er der svækkelse skal der udføres forstærkninger.

Skader på de lodrette stolper i vægkonstruktionen (facadevæggen) kan afrensnes for det nedbrudte træ fra toppen og ca. 0,5-1,0 meter ned og derpå kan de gennemimpregneres. Er der svækkelse skal der udføres forstærkninger.
