# Svampeundersøgelse

21477-2

**Blommegrenen 255+263  
5220 Odense SØ**

## **Svampeundersøgelse - Blommegrenen 241-279, 5220 Odense SØ**

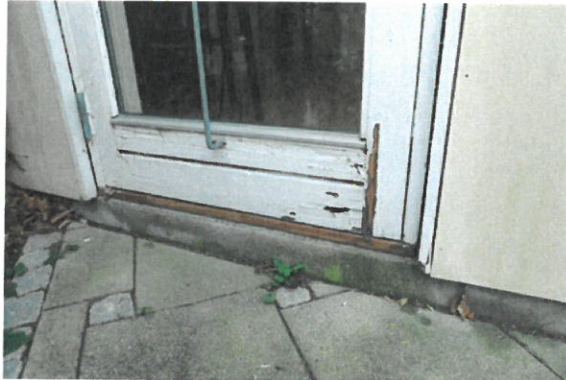
Havedøren er besigtiget på den udvendige side og der er registreret kraftige nedbrydninger af de lodret karmstykker (dørpladen) fra bunden og ca. 30-40 cm op samt hele bunden under glasset i døren.

**Prøve 1** er træstykker udtaget af døren.

Foto 1, den undersøgte havedør med skader i dørrammen.

Prøve **P.1** bedømmes som svampeskade og prøve **P.10** og **P.11** bedømmes som, ½ svampeskade og ½ rådskade, mens **P.2, P.3, P.4, P.5, P.6, P.7, P.8, P.9, P.12** og **P.13** bedømmes som rådskader. Se nedenstående definition.

Er der skader på selve dørrammen eller vinduesrammen skal der foretages udskiftning af hele træstykket.

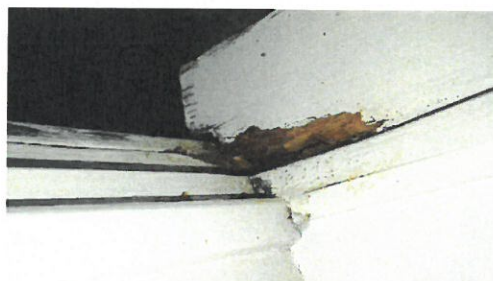
Prøve 4 er træstykker med frugtlegemer udtaget fra karm i skråvindue på repos på 1. sal.

Foto 2, tagvindue med skader i karmstykket.

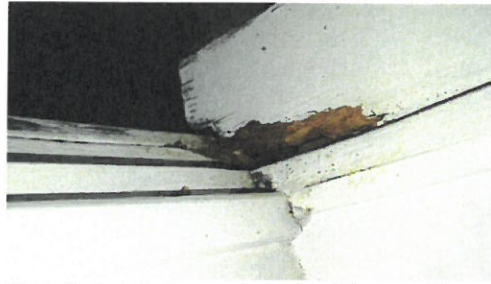
*Foto 2, tagvindue med skader i karmstykket.*

Prøve 6 er træstykker med frugtlegerer udtaget fra karm i skråvindue i soveværelse på 1. sal.

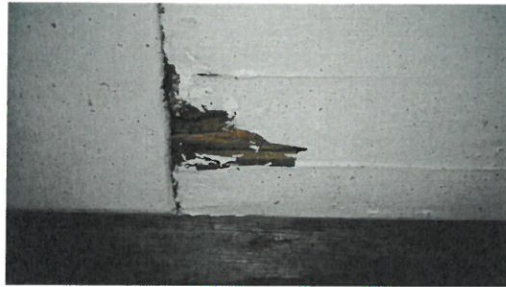
Prøve 7 er træstykker udtaget fra havedør.

*Foto 3, havedør med skader i dørrammen.*

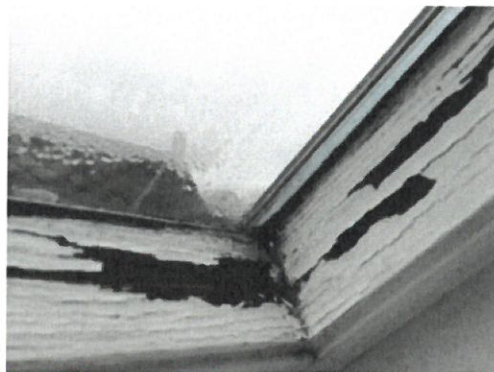
Prøve 8 er træstykker udtaget fra karm i vindue i soveværelse på 1. sal.

*Foto 4, tagvindue med skader i karmstykket.*

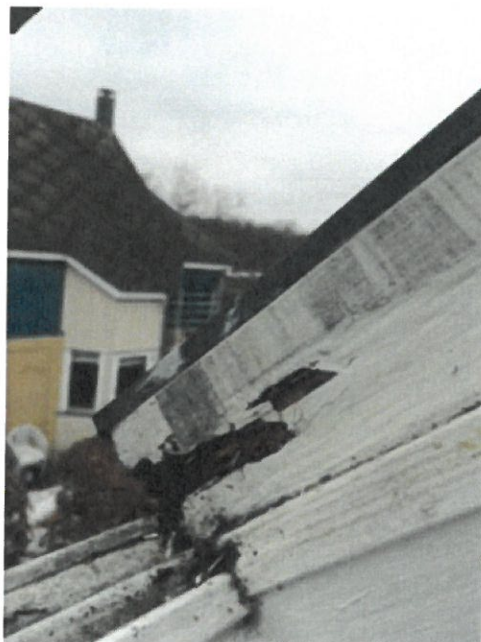
Prøve 10 er træstykker med mycelium udtaget fra karm i vindue i bad 1 på 1. sal.

Prøve 12 er træstykker udtaget fra vindue indvendigt i bad 1 på 1. sal.

*Foto 5, tagvindue med skader i karmstykket.*

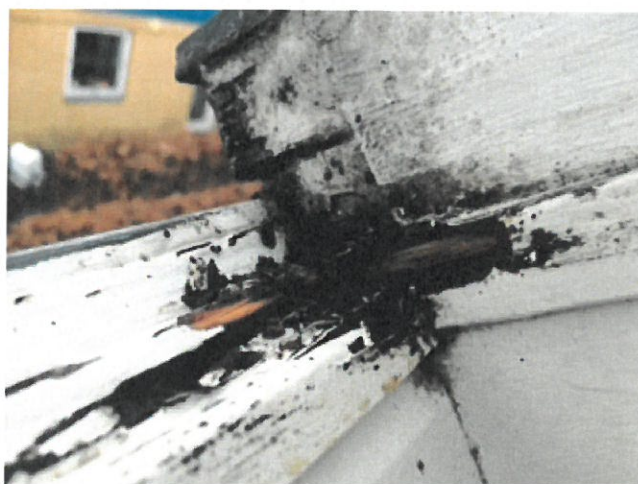
Prøve 11 er træstykker udtaget fra karm i vindue på repos på 1. sal.

*Foto 6, tagvindue med skader i karmstykket.*

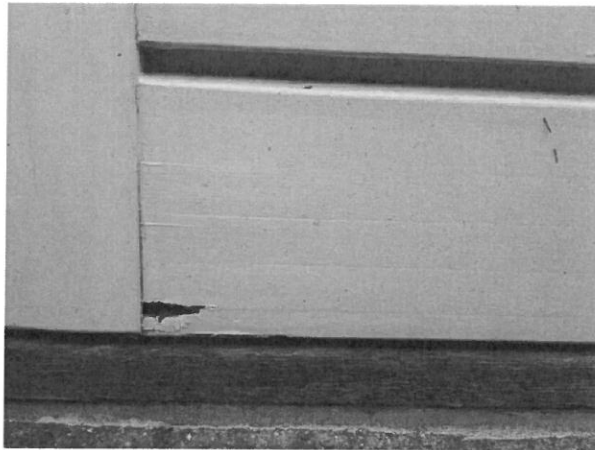
Prøve 13 er træstykker udtaget fra havedør.

Foto 7, havedør med skader i dørrammen.

Årsagen til disse skader og den målte opfugtning i træet skyldes den måde selve døren og vinduet er konstrueret på. Skaderne ligger i endetræet, hvor der er en opsugning af vandet. Konstruktionen både på dørene og vinduerne er udført af limtræ, når disse konstruktioner opfuges, sker der en delaminering af træet. Træet åbner sig, der hvor det er limet sammen, det medfører, at malingen åbner sig i overfladen og vandet bliver derved opsuget i træet.

De skader som er i karmstykkerne kan udskiftes enten helt eller der foretages en partiel udlusning i træet.
