Almindelig råd (gråmuld)

Barksvampe (Corticiaceae)

Gul Tømmersvamp (*Coniophora puteana*)

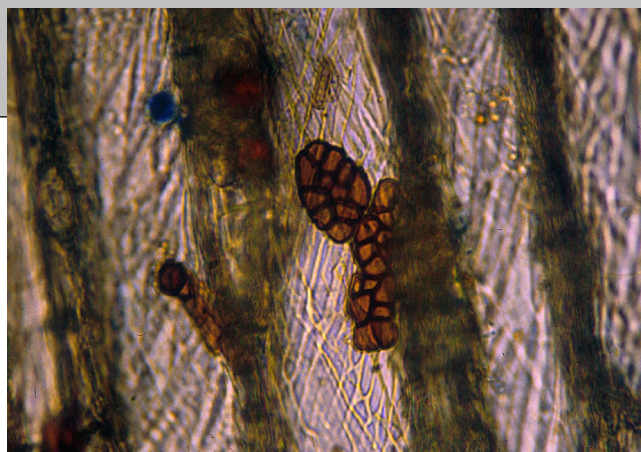
I træet ses de karakteristiske spiralsnoede nedbrydninger. Her ses desuden sporer af de aktive skimmelsvampe

Den nedbrydning der sker af træet ved gråmuldsdannelse sker i et bestemt lag i cellevæggen, hvor fiberstrukturen ligger i en vinkel på 45 grader i forhold til cellens længderetning. Derfor kan man i

mikroskopet se nedbrydningen som et karakteristisk snoet mønster (se billeder).

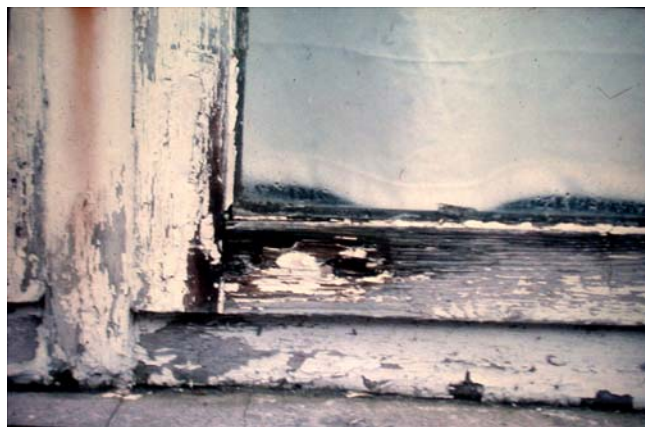
Alm. Råd i form af gråmuldsdannelse i vinduesramme.

Ved overfladiske skader er en udtørring af konstruktionen tilstrækkelig idet nedbrydningerne ophører når fugtkilden er elimineret. Da træet bliver mere vandsugende når det er angrebet af gråmuld kan det være formålstjenligt at anvende en vandafvisende overfladebehandling når træet er udtørret.

Ved kraftige skader må det angrebne træ fjernes og enten erstattes med trykimprægneret træ efter DS 2122 klasse A eller med træ som er smurt med et svampemiddel. Udendørs skal der til slut overfladebehandles med et vandafvisende middel. Til vinduer og yderdøre skal der anvendes vakuumimprægneret træ eller træ som er smurt med svampemiddel og overfladebehandlet med en alkyd-maling. Ved totaludskiftning af vinduer bør de være DVC godkendte.

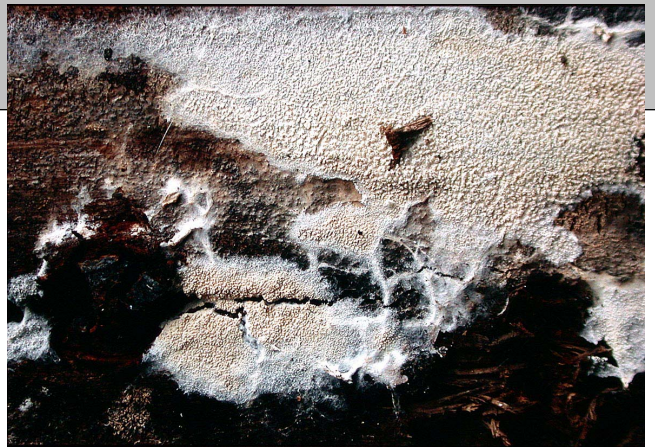
Pigget Vathinde. En af de almindeligste barksvampe i bygninger

Barksvampe ses oftest kun som tynde, hindeagtige, lyst farvede belægninger. Deres frugtlegemer er tynde og helt tiltrykt underlaget. De fleste er glatte, men nogle kan være tandede eller piggede af små, højst millimeterstore pigge. Ofte ser man ikke noget frugtlegeme, men kun et sparsomt, løst overflademycelium. Kun få arter danner et iøjnefaldende strengagtigt mycelium.

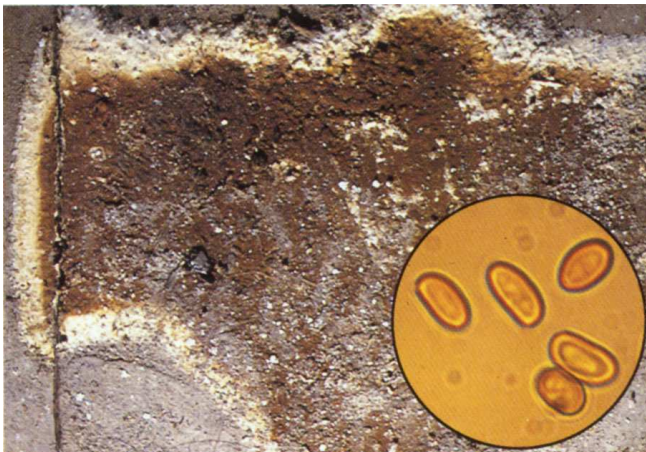
Frugtlegerer af Gul Tømmersvamp, indsat sporer

Gul Tømmersvamp danner helt flade, let vortede og tiltrykte frugtlegerer, der er olivenbrune i midten og med en lysere, hvidgul rand. Frugtlegererne kan være meget store, op til flere decimeter brede, men altid helt tiltrykte og tynde.

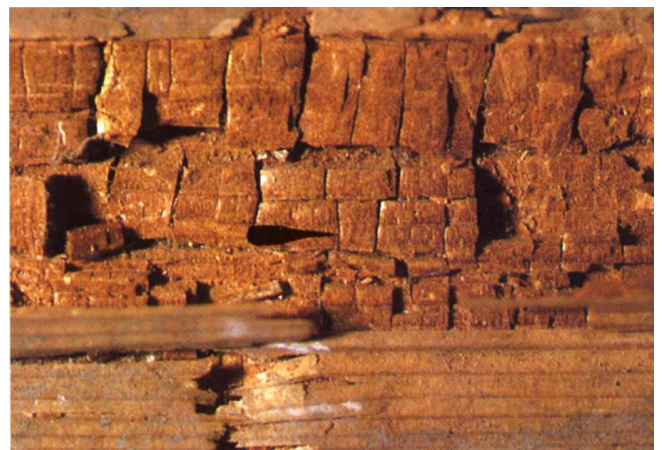
Træ angrebet og nedbrudt af Gul Tømmersvamp

Angrebet træ bliver med tiden terningformet nedbrudt og rødbrunt (brunmuld). Ofte er kun det indre af bjælken nedbrudt, mens en tynd finéragtig skal står upåvirket tilbage. Ved aktive angreb dannes sprækkeklodser på 1-2 cm bredde, mens de ved langsomt forløbende skader blot er 2-3 mm.
