## Vedligeholdelsesplan

A/B Blommegrenen  
Blommegrenen 241, 5220 Odense SØ

**Sag** 2076851  
**Adresse** Blommegrenen 241, 5220 Odense SØ  
**Ejer/Lejer/Afsnit** A/B Blommegrenen  
**Konsulent** Jakob Guldbjerg

**Dato** 30.11.2018

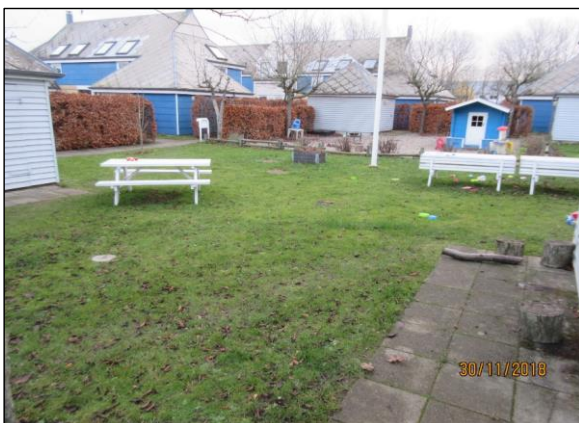
**Billede 1**

Græsareal, fælles område

Aktivitet	Skadesklassificering	Udbedret år	pr.	interval	Vedligehold. overslag
Græsslåning mv. (8-10 gange årligt)	S4		8	gang(e) årligt	8.000,00
Klipning af buske, hække mv. (1 gang årligt)	S4		1	gang(e) årligt	6.500,00
